BRANDGEFAHR DURCH PV-ANLAGEN

TEIL 2: AUSWERTUNG VON SCHADENSFÄLLEN

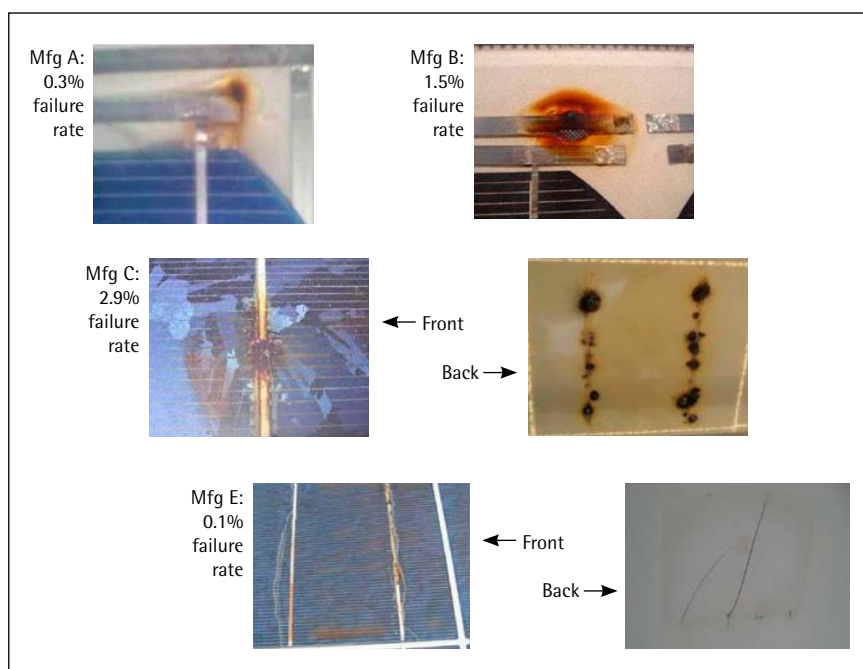
Es wurde schon erwähnt, dass einige Modulhersteller Rückrufaktionen wegen kritischer Qualitätsmängel durchführen mussten. Eine US-amerikanische Untersuchung fand bei einigen Modulerien Fehlerraten mit Überhitzungsfehlern von bis zu 3 % [1]. Das Erscheinungsbild dieser Fehler und die jeweilige Fehlerrate zeigt Bild 1. Betroffene Hersteller veröffentlichen selten eine Analyse des Fehlermechanismus, dem Augenschein nach handelt es sich aber immer um Kontaktprobleme bei Lötstellen.

Bild 1: Hitzespuren und ihre Häufigkeit an Modulen verschiedener Hersteller [1]. (Mfg steht für Manufacturer). Derartige Fehler können auch von Laien erkannt werden.

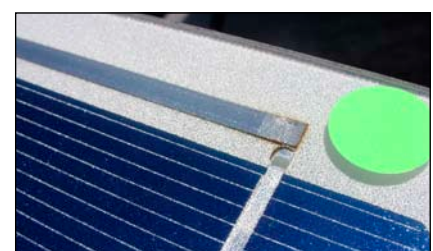
Aus Sicht eines Schadensregulierers ist anzumerken, dass derartige Schäden den Versicherungen in einigen Fällen als „Blitzschlag“ gemeldet wurden. Solche Kontaktfehler sind mit bloßem Auge manchmal kaum zu erkennen (Bild 2). Entdecken kann man diese Stellen jedoch gut mit Hilfe einer Thermografie Kamera-

Bild 2: Heiße Lötverbindung in einem PV-Modul

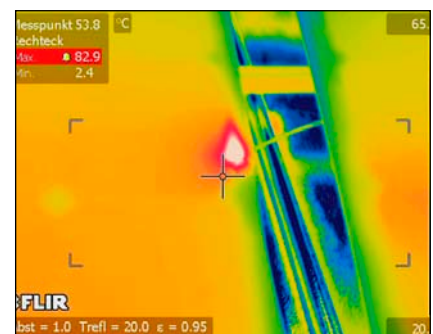
ra (Bild 3). Brandkritisch können solche Fehler werden, wenn weitere Fehler dazu kommen: sind zusätzlich alle parallelen Kontaktbändchen und die zugehörige Bypass Diode unterbrochen, kann ein Lichtbogen entstehen, wenn sich eine solche Lötstelle öffnet.

Bild 3: Die gleiche Lötverbindung im Infrarot-Bild.

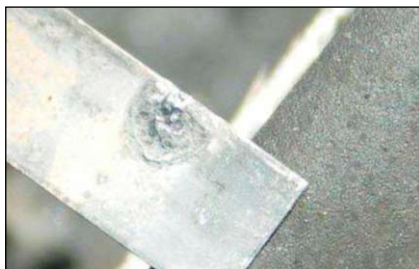
Bild 4 zeigt den Rest einer Lötverbindung, den ein Gutachter im Brandschutt eines zerstörten PV-Generators fand. Diese Lötstelle weist einen schweren Mangel in Form von mangelnder Verbindungsfläche auf. Der Gutachter fand mehrere Reste solcher schlechten Lötstellen. Da keine Hinweise auf andere Fehler gefunden wurden, muss man davon ausgehen, dass eine derartige Lötverbindung sich wegen Überhitzung öffnete, dabei einen Lichtbogen auslöste und den Brand verursachte.

Bild 4: Rest einer mangelhaften Lötverbindung.

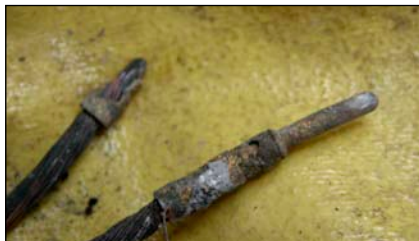
Der Brand einer dachintegrierten PV-Anlage zerstörte den ganzen Dachstuhl. Im Schutt fand der Brandsachverständige auffällige Reste eines Steckverbinders (Bild 5) [2]. Der Steckerstift war offensichtlich durch einen Lichtbogen zerstört worden. „Die Schadenursache war die beschädigte Steckverbindung, oder deren nicht fachgerechte Montage.“ schreibt der Gutachter.

Bild 5: Reste zweier Steckverbinder aus dem Schutt eines Dachstuhlbrandes. Der rechte Stecker ist in Ordnung, beim linken ist der Kontaktstift durch einen Lichtbogen verdampft worden.

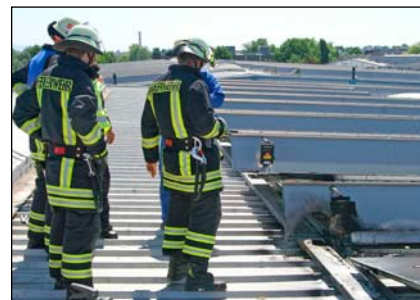
Die Generatoranschlusskästen dieser Anlage waren ungeschützt auf dem Dach montiert (Bild 6). Damit traten in den Verteilerkästen regelmäßig erhöhte Temperaturen auf, geschätzt über 60°C. Die entsprechende Produktnorm DIN IEC 60947-3 spezifiziert als höchste Umgebungstemperatur kurzzeitig 40°C. Die

Schalter waren also vermutlich weit außerhalb ihres zulässigen Temperaturbereiches betrieben worden.

Bild 6: Brand Generatoranschlusskasten. Exponierter DC-Verteiler, Überhitzung, Schalter versagte und löste Lichtbogen aus!

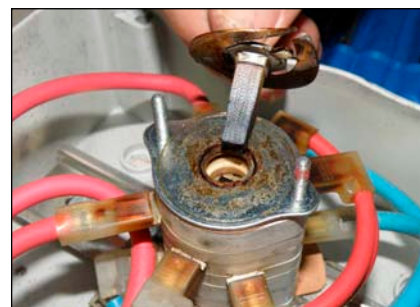
Die laut Datenblatt zulässige maximale Betriebstemperatur der Schalter lag bei 40°C. Man muss also davon ausgehen, dass der zulässige Temperaturbereich der Schalters regelmäßig deutlich überschritten worden war. Sechs der Schalter hatten den Brand nahezu unversehrt überstanden. Zwei dieser Schalter zeigten Vorschäden in Form von beginnender Verkohlungen an den Anschlussfahnen (Bild 7).

Beim Zerlegen eines dieser Schalter zeigten sich starke Überhitzungsspuren im Inneren. Isoliermaterial, Scheiben und die Achse waren verkohlt. Die Wärme kam offensichtlich von den Schaltkontakten

und nicht, wie ursprünglich vermutet, von den schwächer gewordenen Flachsteckverbindern. Die Schalterachse war in der Mitte gebrochen. Vermutlich brach sie genau in dem Moment als der Schalter benötigt wurde – als die Feuerwehr beim Löscheinsatz die Anlage freischalten wollte. Anzumerken ist, dass Wechselrichter und Schalter auf einer Ziegelwand montiert waren. Dadurch fand der Brand keine zusätzliche Nahrung.

Bild 7: Ein „überlebender“ Schalter zeigt deutliche Überhitzungsspuren. Die Achse ist geschrumpft und karbonisiert.

Alle bauseits errichteten Kontaktstellen in leicht zugänglichen Betriebsmitteln sollten jährlich inspiziert werden. DC-Trennschalter sollten jährlich gewartet, d.h. mehrmals betätigt, werden.

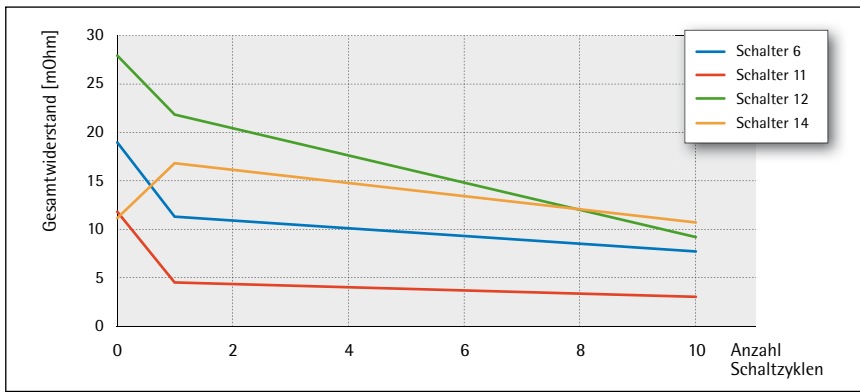
Um den Effekt der angesprochenen Hersteller-Wartungsempfehlung zu prüfen, wurden die erhaltenen Schalter aus der beschädigten PV-Anlage im Labor geprüft. Der Kontaktwiderstand nahm durch 10-maliges Betätigen ab, im Mittel auf etwa 1/3 des Anfangswertes (Bild 8). Entsprechend nehmen auch die ohmschen Verluste und die Selbsterwärmung ab. Die Wartungsvorgabe ist also sehr sinnvoll.

Bild 8: Gesamtwiderstand von vier Schaltern in Abhängigkeit von der Zahl der Schaltzyklen. Schalter 6, 11 und 12 sind vom selben Typ, Schalter 14 ist ein abweichender Typ

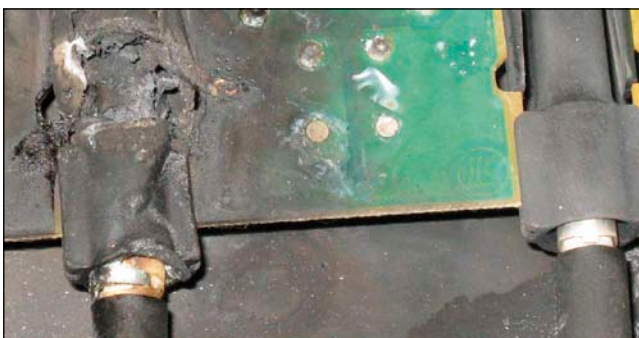
In einem weiteren Fall hatte ein Anlagenbetreiber beobachtet, dass bei der Installation die Leitungsanschlüsse eines Moduls als „Transporthilfe“ missbraucht wurden. Dadurch wurde offenbar die Zugentlastung überlastet und die Kontakte in der Modulanschlussdose etwas auseinander gezogen. Im folgenden Sommer

brach die Leistung des Teilgenerators ein. Bild 9 zeigt warum.

Das Bild lässt erkennen, dass der linke Anschluss gegenüber dem rechten etwas nach unten gerutscht ist. Vermutlich passierte dies aufgrund der eingangs geschilderten mechanischen Misshandlung der Modulanschlussleitungen.

Bild 9: beschädigter Steckkontakt in einer Modulanschlussdose

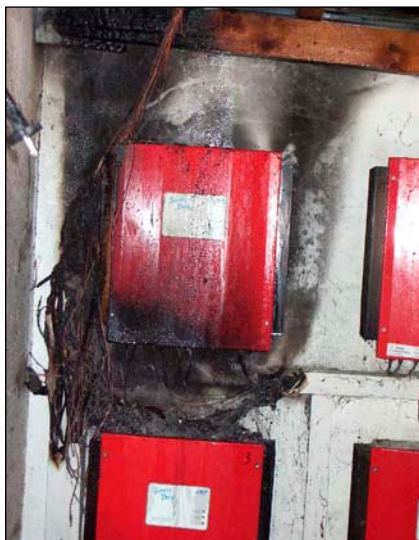
ein Brand der Isolierung und Lichtbögen zwischen „plus“ und „minus“ Leitungen im Bündel. Dabei gibt es sowohl eine thermisch angetriebene Ausbreitung, wenn nämlich ein Brand sich nach oben ausbreiten kann, als auch eine schwächere elektromagnetische Ausbreitung eines Lichtbogens von der Stromquelle weg. Bild 12 zeigt ein Beispiel.

Dieser Brand entstand vermutlich im Bereich der DC-Anschlüsse des Wechselrichters. Er breitete sich als Kabelbrand mit (Parallel-) Lichtbogen im Kabelbündel nach oben aus und griff so auf die Dachkonstruktion über. Eine räumliche Trennung der beiden Pole schon ab dem Wechselrichter hätte den Lichtbogen vermutlich frühzeitig unterbrochen.

Bild 12: Verbrannte Leitungen an einem Wechselrichter.

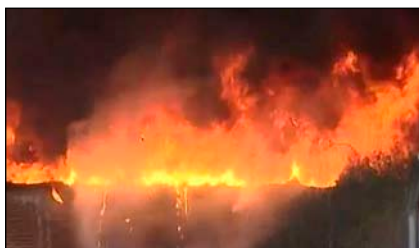
Bei einem weiteren Großbrand geriet die besandete Bitumen-Dachbahn in Brand. Diese gilt normgemäß als „harte Bedachung“, also als Schutz gegen strahlende Wärme und Flugfeuer. In Verbindung mit einer aufgestellten PV-Anlage reicht der Schutz aber nicht aus. Ein von einer PV-Anlage ausgelöster Brand in Goch erfasste schnell die große Dachfläche einer Lagerhalle und löste brennend abtropfenden Bitumenfluss aus (Bild 13). Bei solchen Dächern sollten Maßnahmen nach [8] ergriffen werden, um das Risiko,

Bild 13: Nach einem Lichtbogen in einer dachaufgeständerten PV-Anlage geriet das Bitumen der Dachbahnen in Brand

dass aus einem schlechten Kontakt ein Großbrand wird, zu minimieren.
