POTENTIALINDUZIERTE DEGRADATION BEI CIGS

PID BEI KUPFER-INDIUM/GALLIUM-DISELENID-SOLARMODULEN

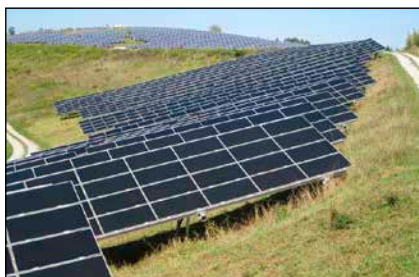
Bild 1: Ansicht eines Teils des Solarparks (Westhang)

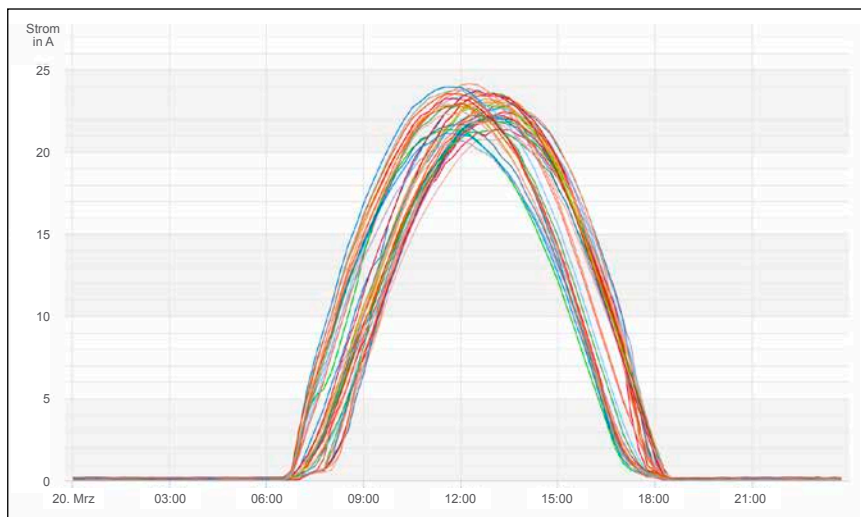
Die Schädigung der Solarmodule ist auch in den Monitoringdaten erkennbar. Anhand von ausgewählten Sonnentagen (hier: 20.03.2012 und 19.04.2015) kann die stromreduzierende (und damit leistungsreduzierende) Wirkung der PID-Schädigung gut nachvollzogen werden. Die nachfolgenden Grafiken zeigen den Tagesverlauf der Stringströme der Stromsensoren, die jeweils 18 Strings überwachen. Ohne Schädigung ist die typische Glockenkurve erkennbar (Bild 2), mit Schädigung verlaufen die Glockenkurven immer flacher (Bild 3).

Bild 2: Monitoringdaten des Solarparks vom 20.03.2012: Sonntag mit typischen Glockenkurven. Der Kurvenverlauf zeigt: Noch ist (fast) alles in Ordnung

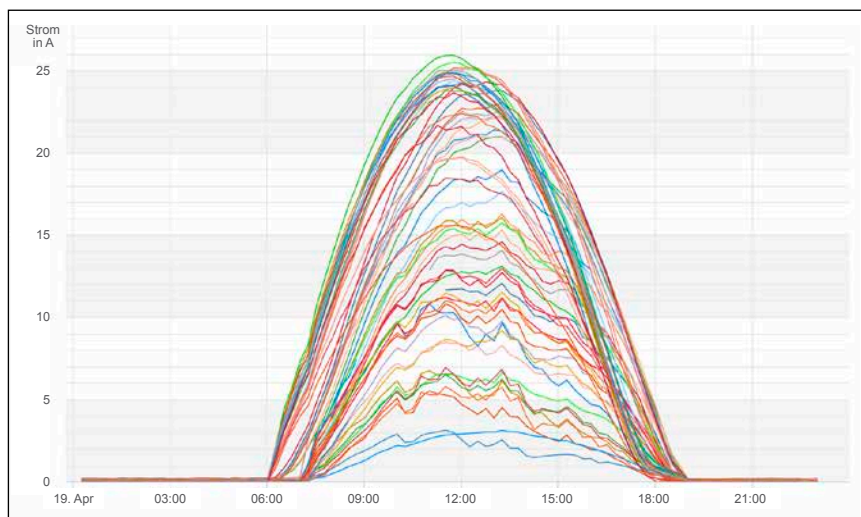
bzw. polykristalline Silizium-Solarmodule beschrieben. Die PID-Schädigung tritt bei fehlerhafter Anlageninstallation auf und wird erst, wie die Monitoringdaten zeigen, nach ca. zweieinhalb bis drei Jahren durch einen Leistungsverlust – und damit einen Ertragsverlust – erkennbar.

Bild 3: Monitoringdaten des Solarparks vom 19.04.2015: Sonntag mit abgeflachten Glockenkurven. Der Kurvenverlauf zeigt: Deutliche PID-Schädigung erkennbar

Als erste Maßnahme wurde daher geprüft, ob die beiden Zentralwechselrichter die Möglichkeit bieten, eine negative Polerdung nachzurüsten. Dies war der Fall, die Nachrüstung wurde durch den Wechselrichterhersteller durchgeführt. So sollte (und konnte) zumindest die weitere Degradation der Solarmodule verhindert werden. Aber jetzt bei mehreren tausend Solarmodulen eine Einzelmessung durchführen, um zu erkennen, ob das gemessene Solarmodul geschädigt oder in Ordnung ist? So viele geeignete Messtage mit ausreichend Sonnenschein und stabilen Einstrahlungsbedingungen gibt es nicht.

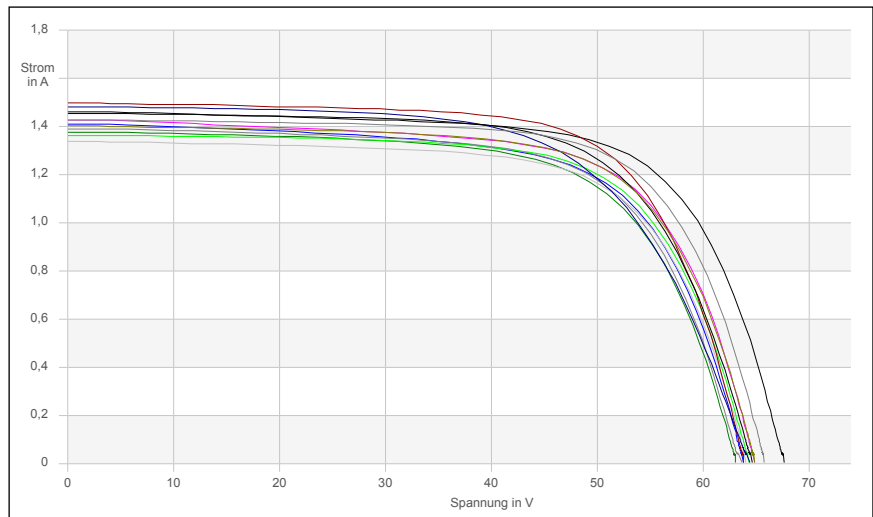
Bild 4: Spannungs-Strom-Kennlinien von zwölf „gesunden“ Solarmodulen eines Strings

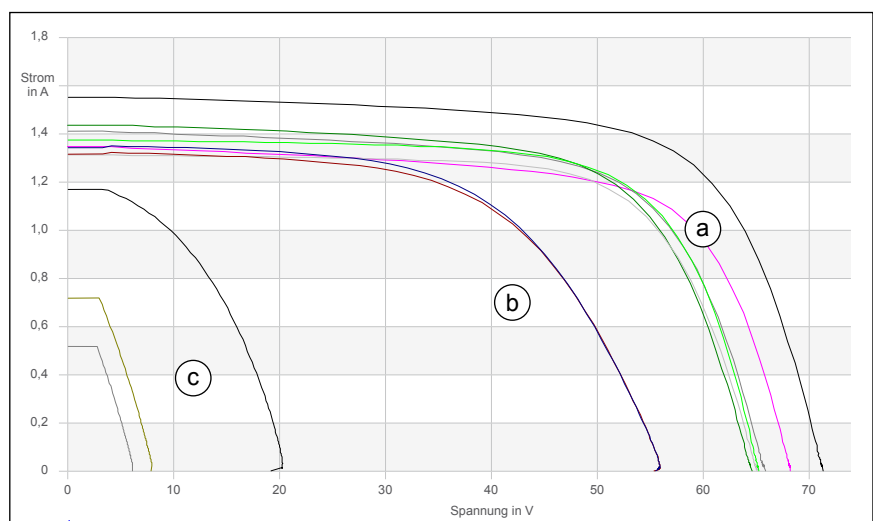
Bild 5 zeigt die U-I-Kennlinien von 12 einzelnen Solarmodulen eines Strings mit unterschiedlich ausgeprägter PID-Schädigung. Die Kennlinien [a] sind o.k., die Kennlinien [b] zeigen die verringerte Spannung, die Kennlinien [c] zeigen zur weiter verringerten Spannung zusätzlich einen verringerten Strom.

PID ist optisch mit bloßem Auge nicht erkennbar, eine Detektion der geschädigten Solarmodule ist nur durch elektrische Messungen möglich und kann – wie Bild 5 zeigt – z.B. durch eine geringere Leerlaufspannung eines Solarmoduls oder eine veränderte (verkürzte und/oder flachere) Modul-Kennlinie nachgewiesen werden. Die Einzelmessung der Modul-Leerlaufspannung sowie die Einzelmessung der Modul-Kennlinie aller insgesamt ca. 13.000 Solarmodule wurde als zu zeit- und kostenaufwendig verworfen.

Bild 5: Spannungs-Strom-Kennlinien von zwölf Solarmodulen eines Strings mit unterschiedlich ausgeprägter PID-Schädigung

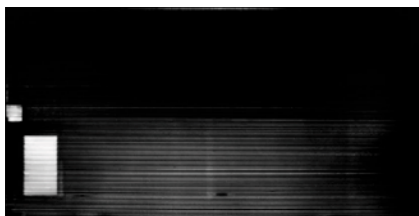
Aus den Labor-Untersuchungen des ZSW (vgl. Bild 7) war bekannt, dass auch CIGS-Solarmodule durch Rückbestromung zum Leuchten angeregt werden können. Eigene Vorversuche (vgl. Bild 6) zeigten, dass bei CIGS-Solarmodulen auch die Outdoor-Elektrolumineszenz funktioniert. Elektrisch uneingeschränkt aktive Solarmodule ohne PID-Schädigung und voller Nennleistung zeigen in der EL-Aufnahme bei Rückbestromung mit 1,27 A (ca. 90 % des Nennstroms) gemäß Datenblatt) eine weitgehend homogen leuchtende Oberfläche. Bei elektrisch weniger aktiven Solarmodulen mit PID-Schädigung und einer verringerten Nennleistung ist die Oberfläche in der EL-Aufnahme deutlich dunkler oder, bei inaktiven Solarmodulen, sogar komplett schwarz.

Bild 7: EL-Aufnahme eines rückbestromten, pid-geschädigten CIGS-Solarmoduls (Rest-Nennleistung ca. 34 Wp statt ca. 70 Wp)

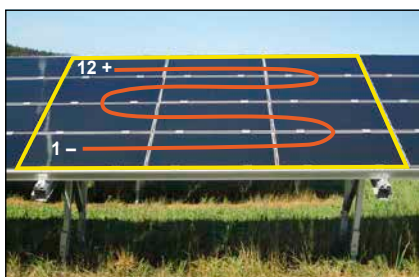
Bild 8: Zwölf Module eines Strings mit Stringverschaltung von Nr. 1 bis Nr. 12

Die Modulverschaltung zu Strings ist wie folgt: Unten links bei Modul Nr. 1 ist der Minuspol, oben links bei Modul Nr. 12 der Pluspol des Strings. Dazwischen schlängelt sich der String in einer Doppel-S-Kurve nach oben.

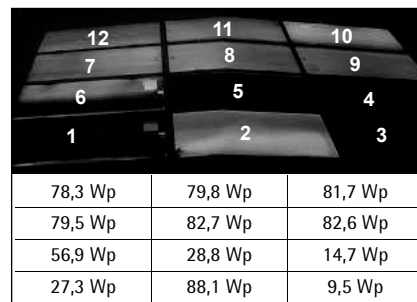
Der Vergleich der EL-Aufnahmen mit den KL-Messungen ergibt eine gute Korrelation: Auf der Basis der EL-Aufnahmen zeigt sich, dass die Module Nr. 1+3-5 defekt, Nr. 6 geschädigt sowie Nr. 2+7-12 o.k. sind. Auf Basis der KL-Messung sind die Module Nr. 1+3-6 defekt und Nr. 2+7-12 o.k. Die Ausnahme von der Beobachtung „je näher am Minuspol desto geschädigter“ beim zweiten Mo-

Bild 9: Die Leuchtkraft der Solarmodule korreliert mit der vor Ort ermittelten STC-Nennleistung

dul dieses Strings beruht darauf, dass es sich bei diesem um ein bereits erneuertes Solarmodul handelt, das dem PID-Stress noch nicht so lange ausgesetzt war wie die benachbarten Module.

Die Auswertung der EL-Aufnahmen ermöglichte es, einen Austauschplan zu erstellen, um die von der PID-Schädigung betroffenen Solarmodule durch einen Fachhandwerker austauschen zu lassen. Es zeigte sich, dass fast die Hälfte der insgesamt installierten Solarmodule ausgetauscht werden mussten. Nachdem dies geklärt war, musste „nur“ noch ausreichend Ersatz beschafft werden. Wie das gelang und wie aufwendig das war ist allerdings eine andere Geschichte...
