DIE MODULFLÜSTERER

TIEFE EINBLICKE IN DIE PV: NEUE UNTERSUCHUNGEN AN PV-RÜCKSEITENFOLIEN DURCH DAS HELMHOLTZ-INSTITUT ERLANGEN NÜRNBERG (HI ERN)

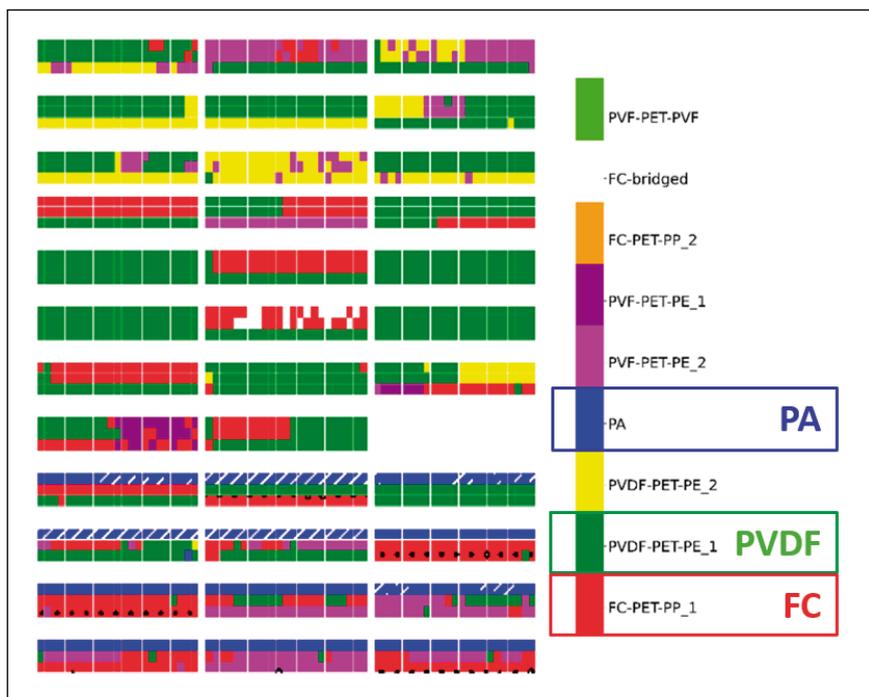
Bei der Bestimmung bzw. den Messungen im (Solar)Feld wurden dank einer neuen Methode (siehe nächstes Kapitel), ein großes Spektrum an Backsheets festgestellt (Bild 2). Das Besondere: selbst typengleiche Module sind nicht bauartgleich. Diese große Varianz ist kritisch, da unterschiedliche Schichtkombinationen auch unterschiedliche Reaktionen zeigen können. Die Ursache für einen vermeintlichen Ausfall in einem Solarpark ist somit schwer zu identifizieren, wenn unklar ist, welche Rückseitenfolien vorliegen. Da Backsheets in gewisser Weise auch in einem stetigen Wandel sind und sich im Betrieb verändern, das Solarmodul in gewisser Weise sich also „organisch“ verhält, wird die Fehlersuche umso schwieriger. So ist oftmals nicht bekannt was etwa an Additiven während der Produktion in die Schichten eingebracht wurde. Da Additive während des Betriebs teilwei-

Bild 2: Backsheets-Vielfalt in einem Solarpark: Ausschnitt eines Solarparks (ca. 0,5 MWp eines Multi-MWp Solarparks). PA: Polyamid, PVDF: Polyvinylidenfluorid, FC: fluorhaltiges Coating

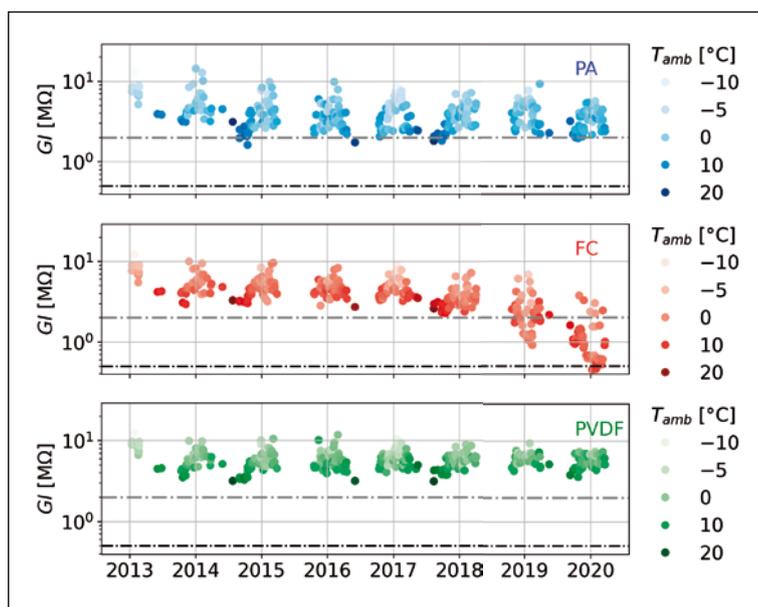
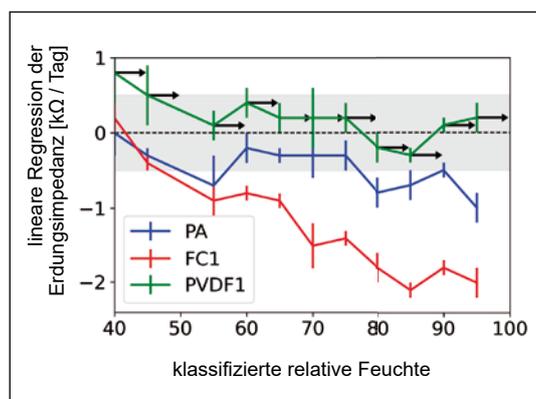
- Über die Betriebsjahre erhöhen sich die Erdungsfehler je nach BS-Typ unterschiedlich stark (Bild 3a und 3b). Während bei PVDF die Anzahl der Fehler konstant hoch sind, gibt es bei PA eine leichte und bei FC eine stetige Zunahme beobachtet für Anlagen der Installationsjahre 2010 bis 2012.

Bild 3a und b:
Erdungsfehler nach Backsheet-Typ über die Zeit
