BACKSHEETS BESTIMMEN

IDENTIFIKATION DER RÜCKSEITENFOLIEN VON SOLARMODULEN IM FELD

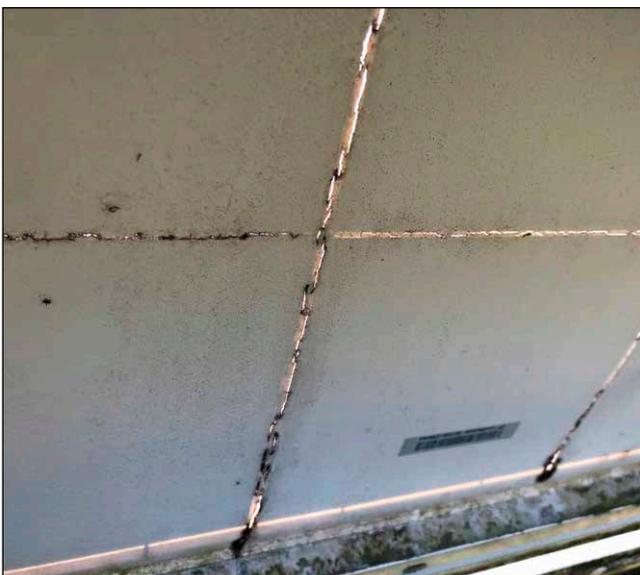
Im ersten Fall sieht man Risse in der Einbettungsfolie immer in den Zellzwischenräumen. Die Zellverbinder werden

Bild 1: Risse in der Rückseitenfolie von Solarmodulen

in der Folge dieses Fehlers so stark geschädigt, dass es zu extremer Hitzeentwicklung kommen muss, die wiederum die Modulglasscheiben zerstört. In der Folge fallen dann, wie in den Aufnahmen zu sehen, ganze Zellreihen aus den Modulen heraus. Das Phänomen wurde zuerst in Südeuropa beobachtet.

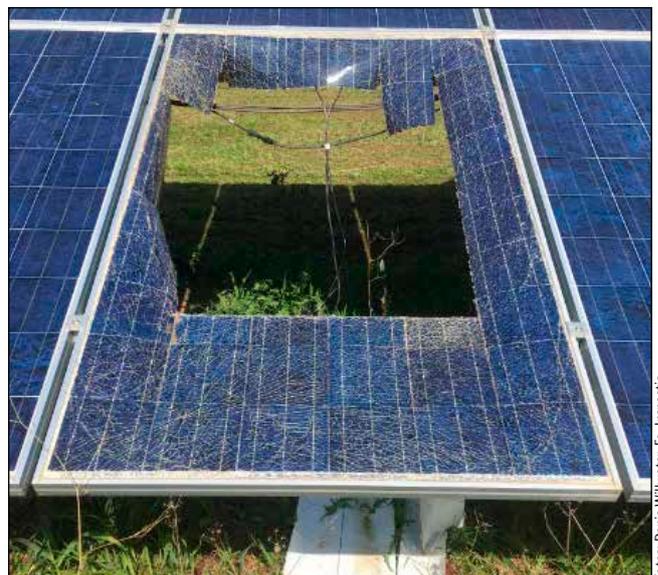
Bild 2: Am Ende kommt es zum vollständigen Zusammenbruch der Module

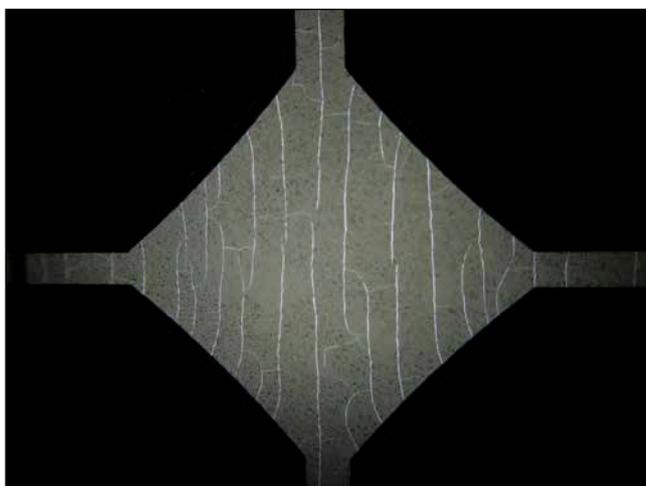
Im zweiten Fall ist vom rückseitigen Foliensandwich nur die innere Lage betroffen. Das Problem ist auf den ersten Blick leider nicht erkennbar. Wird jedoch mit einer Taschenlampe durch die Zellzwischenräume geleuchtet, so können sehr schön winzige Risse in der Rückseitenfolie erkannt werden.

Bild 3: In einem frühen Stadium lässt sich das Problem durch die Beleuchtung des Moduls mit einer hellen LED Lampe erkennen.

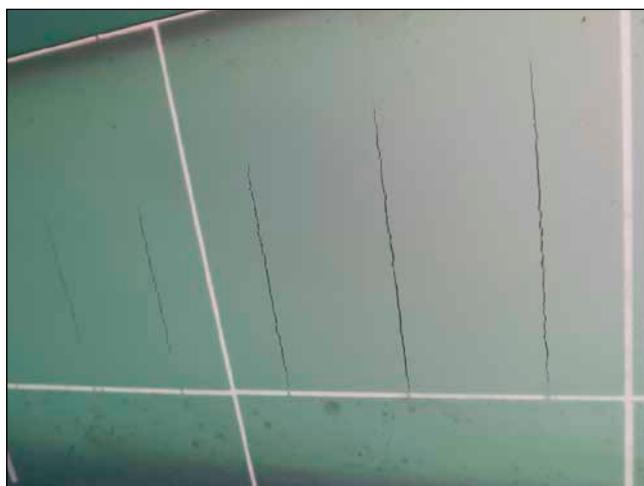
Im dritten Fall sind über den rückseitigen Zellkontakten Risse in der Folie zu erkennen. In diesem Fall war in den überprüften Anlagen immer auch eine sogenannte Auskreibung (Chalking) festzustellen.

Bild 4: Das Bild zeigt Risse in der Rückseitenfolie über den rückseitigen Zellkontakten von Solarmodulen.
