# ES GIBT KEINE KOMPATIBLEN STECKVERBINDER

## GEFÄHRLICHE FEHLERQUELLE: DC-STECKVERBINDER UND DC-LEITUNGEN/KABEL

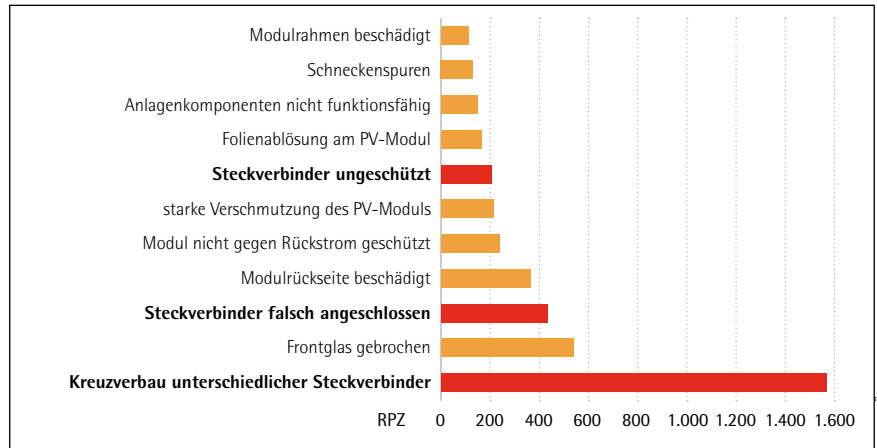
Bild 1: FMEA-Bewertung zu Ausfällen an Solarmodulen

einander gewichtet. Die Untersuchung hat ergeben, dass der Kreuzverbund zu den wichtigsten Fehlerquellen beim Ausfall von Solarmodulen und Modulstrings zählt (siehe Bild 1).

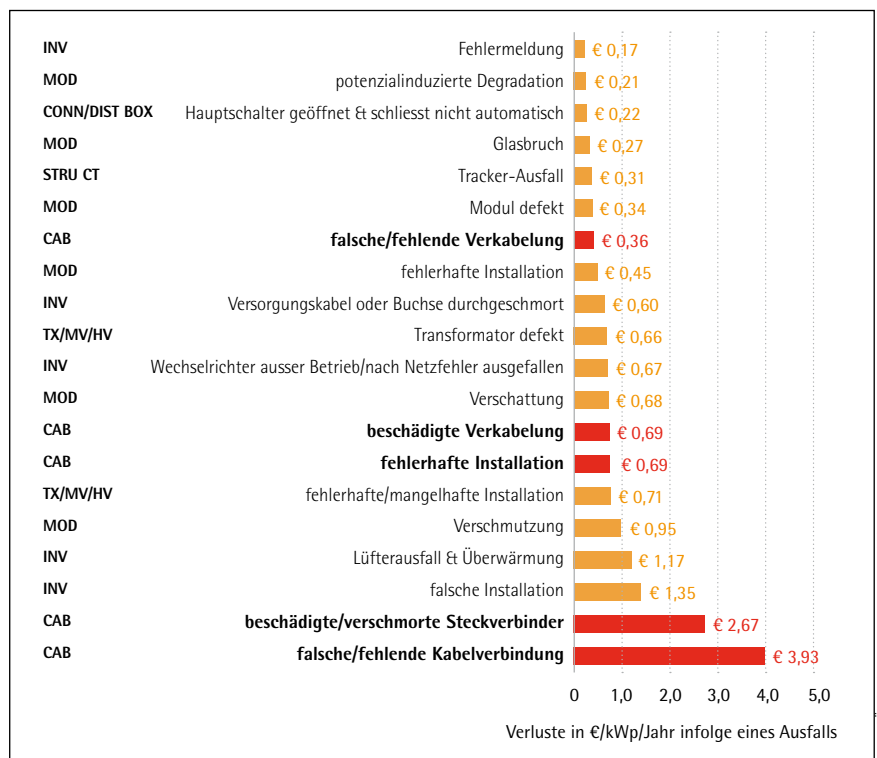
Bild 2: Top 20 der technischen Ausfallursachen

verbinder“ liegen bei 2,67 Euro pro Kilowattpeak und Jahr. Durch „falsche/ fehlende Kabelverbindung“ sind es sogar 2,93 Euro (siehe Bild 2). Beide Fehler zählen damit zu den „teuersten“ Ausfallursachen bei Photovoltaikanlagen.

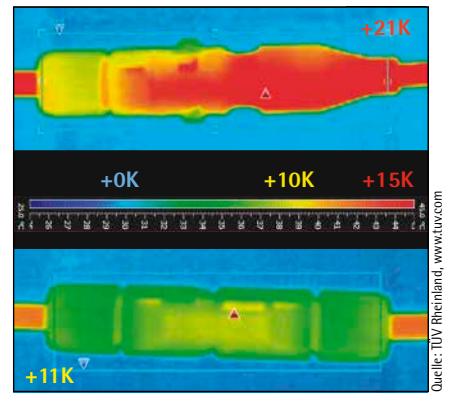
Bild 3: Stecker und Buchse aus gleicher Familie (unten), ohne thermische Auffälligkeit und Stecker und Buchse aus unterschiedlicher Familie (oben), mit thermischer Auffälligkeit.

Beim Kreuzverbund von Stecker und Buchse unterschiedlicher Hersteller kann es zu Kontaktproblemen und in deren Folge zu einer unzulässigen Erwärmung der Steckkontakte kommen. Dies ist in Untersuchungen des TÜV Rheinland gut zu erkennen. Die Thermografieaufnahmen zeigen: Unter identischen Prüfbedingungen erwärmt sich die MC4-MC4-Verbindung initial um 11 Kelvin, die Verbindung MC4-Fremdprodukt um 21 Kelvin (siehe Bild 3).

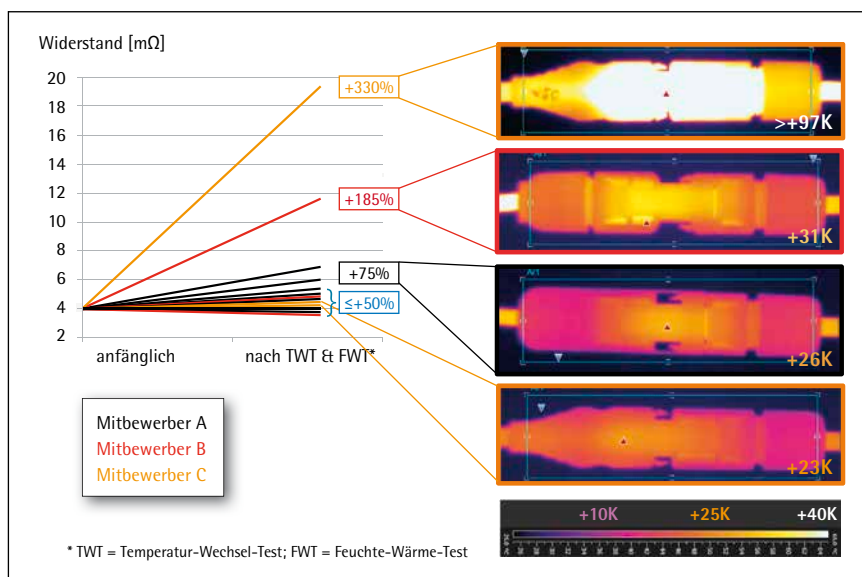
Bild 4: Zunahme der Kontaktwiderstände und der Temperatur der Steckverbinder beim Alterungstest im Vergleich

Die initiale Erwärmung ist – noch – unkritisch, ebenso der Kontaktwiderstand. Aber nach 200 Temperaturzyklen (–40°C / +85°C) und 1.000 Stunden Feuchtigkeits/Wärme-Tests (85°C / 85 %) kommt es zu einer deutlichen Verschlechterung: Die Kontaktwiderstände steigen um bis zu 330 Prozent und in der Folge kommt es zu einer deutlichen Erwärmung der Steckverbinder im Kreuzverbund (vgl. Bild 4).

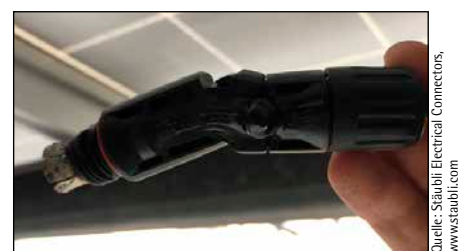
Bild 5: Verformte Steckverbinder-Verbindung (Kreuzverbund)

Diese Ergebnisse aus dem Labor lassen sich, wie Bild 5 und 6 zeigen, leider auch in der Praxis beobachten: Durch die Verschlechterung des Kontaktwiderstands kommt es zur Erwärmung der Steckverbinder, die sich in einem frühen Stadium „nur“ verformt, aber letztendlich in Brand geraten kann.

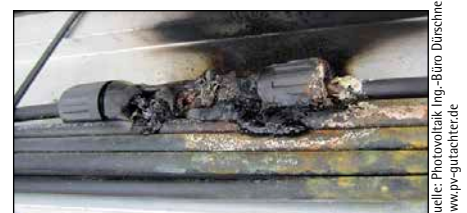
Bild 6: Abgebrannte Steckverbinder-Verbindung (Kreuzverbund)

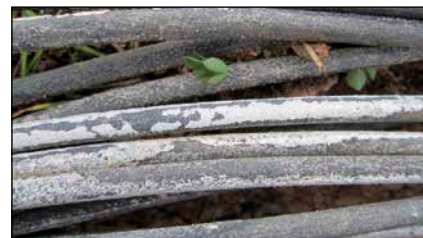
Bild 7: Im Erdreich verlegte, mangelhafte Stringleitungen

Aus der Praxis kommt der folgende Fall: Bei im Erdreich verlegten Stringleitungen wurde nach rund zweijähriger Betriebszeit festgestellt, dass die Isolationswerte gegen Null gingen, mithin keine elektrische Isolation mehr vorhanden war. Das Ausgraben der betroffenen Leitungen zeigte, dass der Mantel porös geworden war und sich Ablagerungen auf dem Mantel gebildet hatten (siehe Bild 7).

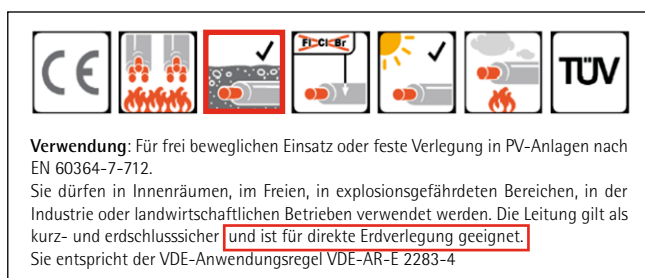
Bild 8: Auszug aus dem Datenblatt 09/2013, mit Freigabe „für direkte Erdverlegung geeignet“.

Die Überprüfung des Datenblattes ergab, dass die Leitung – zum Zeitpunkt der Verlegung 09/2013 – für eine Verlegung im Erdreich freigegeben war.

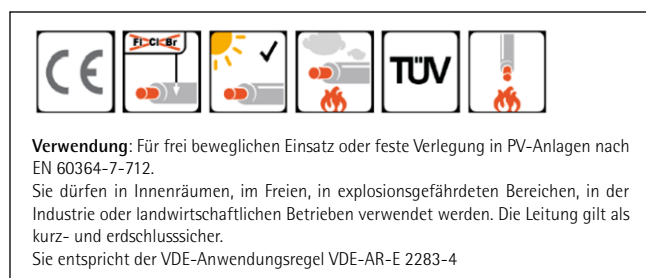
Bild 9: Auszug aus dem Datenblatt 07/2015, bei ansonsten unverändertem Datenblatt fehlt die Freigabe „für direkte Erdverlegung geeignet“.

Weitere Recherchen ergaben, dass die Spezifikationen im Datenblatt „still und heimlich“ geändert worden war: In der Fassung 07/2015 sind in dem – ansons-

ten unveränderten – Datenblatt die Angaben zur direkten Erdverlegung nicht mehr enthalten.
