NEUES PROBLEM? OFFENE BYPASSDIODENSTRECKEN

AN SOLARMODULEN GIBT ES EINEN VERMEINTLICHEN SERIENFEHLER

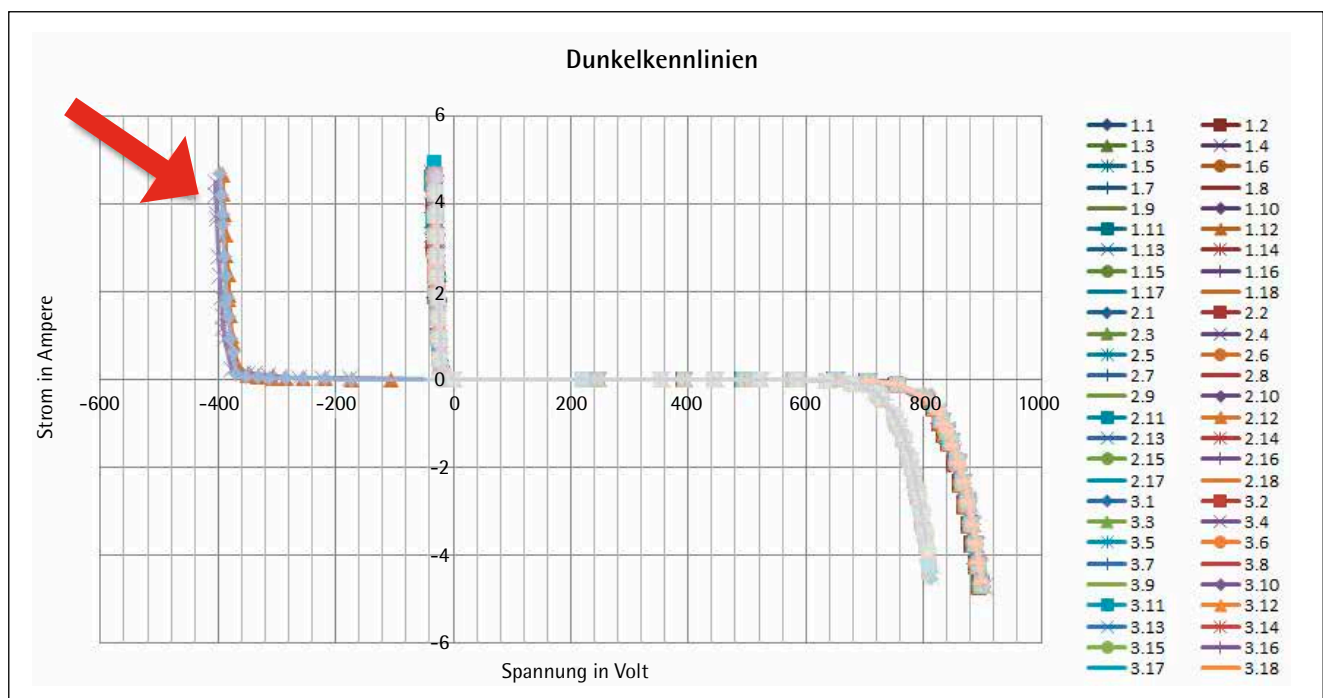
Bild 2: Ergebnis der Dunkelkennlinienmessungen an einer 800 kWp PV-Anlage. Es ist deutlich zu erkennen, dass die Kennlinien, an denen die Bypassdiodenstrecken offen sind, sich unterscheiden.

dulen immer mal eine Bypassdiodenstrecke offen war. Denn an sechs nagelneuen PV-Anlagen wurden immerhin zehn offene Bypassdiodenstrecken gefunden. Bei einer Anlage waren es sogar gleich drei offene Diodenstrecken. Aufgefallen ist es bei PV-Inbetriebnahmeprüfungen, bei denen Dunkelkennlinien gemessen und dann routinemäßig auch die Bypassdiodenstrecken überprüft wurden.

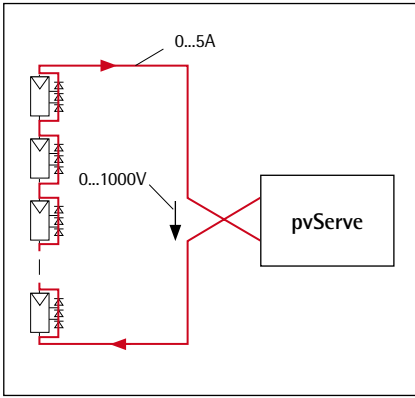
Bild 3: Mit einem externen Netzteil lässt sich feststellen, ob in einem Modulstrang noch alle Bypassdioden in Ordnung sind.

Es ist daher zu empfehlen, bei der Inbetriebnahme von Neuanlagen alle Bypassdioden einmal durchzuchecken. Dazu wird mit einem externen Netzteil bei Dunkelheit ein Strom durch die Bypassdiodenstrecken gedrückt. Wenn alle Bypassdioden in Ordnung sind, sind dazu ca. 0,4 V/Diode notwendig. Bei drei Dioden pro Modul sind das damit z.B. bei 22 Modulen in Serie: $22 \cdot 3 \cdot 0,4 = 39,6$ V. Wird deutlich mehr Spannung benötigt, muss davon ausgegangen werden, dass mindestens eine Bypassdiode defekt ist. Wenn die Bypassdiode fehlt, kann der Strom nur noch durch den Substring in Sperrichtung der Solarzellen(dioden) fließen. Da die modernen Halfcutzellen

erst bei ca. 20 V elektrisch durchbrechen, braucht es demnach für einen Substring mit 20 Zellen ca. 400 V, um einen kleinen Strom zu treiben.

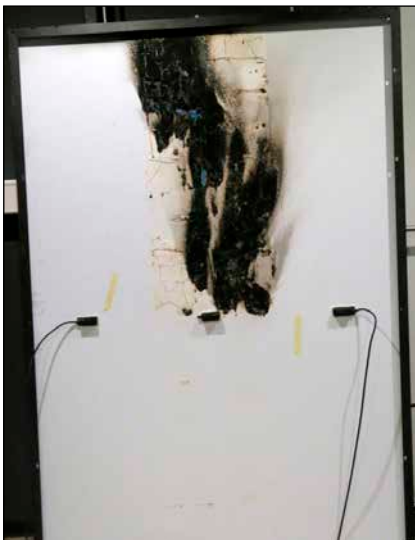
Bild 4: Solarmodul mit einer offenen Bypassdiodenstrecke am mittleren Substring.

Wie bei den Flashtests, so werden auch im Betrieb offene Bypassdiodenstrecken zunächst nicht bemerkt. Die wichtigste Funktion der Bypassdioden ist der Schutz der Solarzellen vor Überhitzung und diese Überhitzung findet insbesondere dann statt, wenn die Solarzellen verschattet oder verschmutzt sind¹⁾. Wird nun ein Solarmodul mit einer offenen Bypassdiodenstrecke ausgerechnet dort in einer Anlage eingebaut, wo es regelmäßig zu Teilverschattungen kommt oder wird ausgerechnet so ein Modul mit einem dicken Schmutzfleck versehen, so kann es zu extremer Erhitzung der Zelle führen und wie wir mittlerweile wissen, auch die Rückseitenfolie entzünden. Bild 4 zeigt genau so einen Fall.

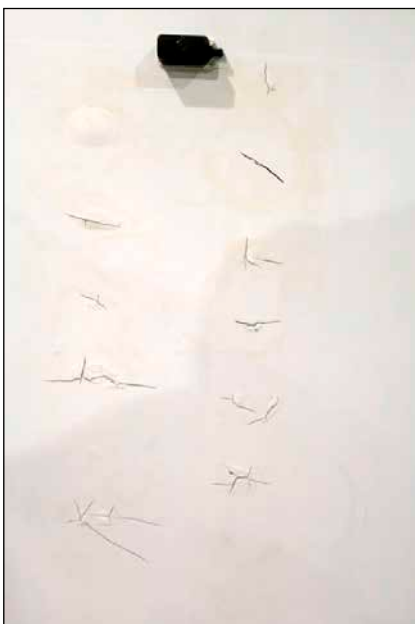
Bild 5: Rückseite eines Moduls, bei dem ebenfalls die mittlere Bypassdiode nicht korrekt verlötet war. Die Modulglasscheibe war noch intakt. Lediglich an der Rückseitenfolie gab es bereits deutliche Zeichen von Überhitzung.
