# DIE MODULFLÜSTERER

TIEFE EINBLICKE IN DIE PV: NEUE UNTERSUCHUNGEN AN PV-RÜCKSEITENFOLIEN DURCH DAS HELMHOLTZ-INSTITUT ERLANGEN NÜRNBERG (HI ERN)

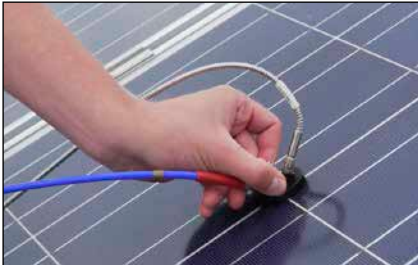
**Bild 1:** Die Modulflüsterer bei der Arbeit. Hier mit dem „Modul Stethoskop“, mit dem die NIRA Messungen durchgeführt werden.
